令和元年9月市議会定例会 環境経済委員会資料

# 1. 稲佐山ライトアップ設備等の落雷被害について

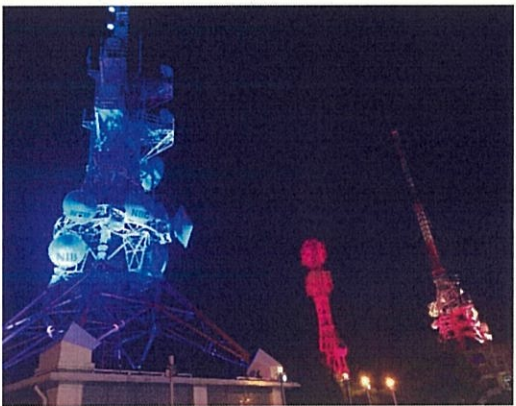
【電波塔ライトアップ】

令和元年8月27日の荒天による落雷の影響で、稲佐山山頂にある電波塔のライトアップ設備及びロープウェイ稲佐岳駅から展望台へ向かう途中にある光のトンネルのイルミネーション設備が正常に作動しておらず、一部不点灯の状況である。

NHK塔	FM塔	民放塔	合計
故障（全損）	12	0	8	20
故障（一部）	3	10	2	15
故障無	5	10	10	25
合計	20	20	20	60

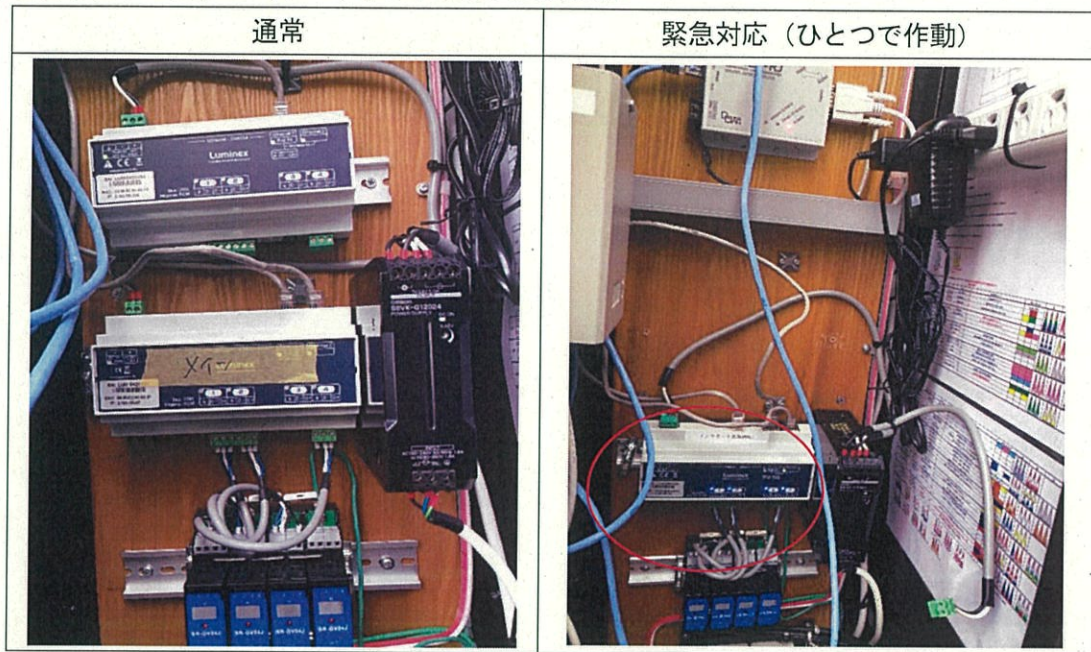
【電波塔ライトアップ（イーサネットDMX交換機）】

- ・破損状況：イーサネットDMX交換機2台中1台が故障
- ・対応状況：イーサネットDMX交換機1台で動くよう仮のプロプログラムを作成
- ・今後の対応：イーサネットDMX交換機1台交換及び本プログラムへの移行作業

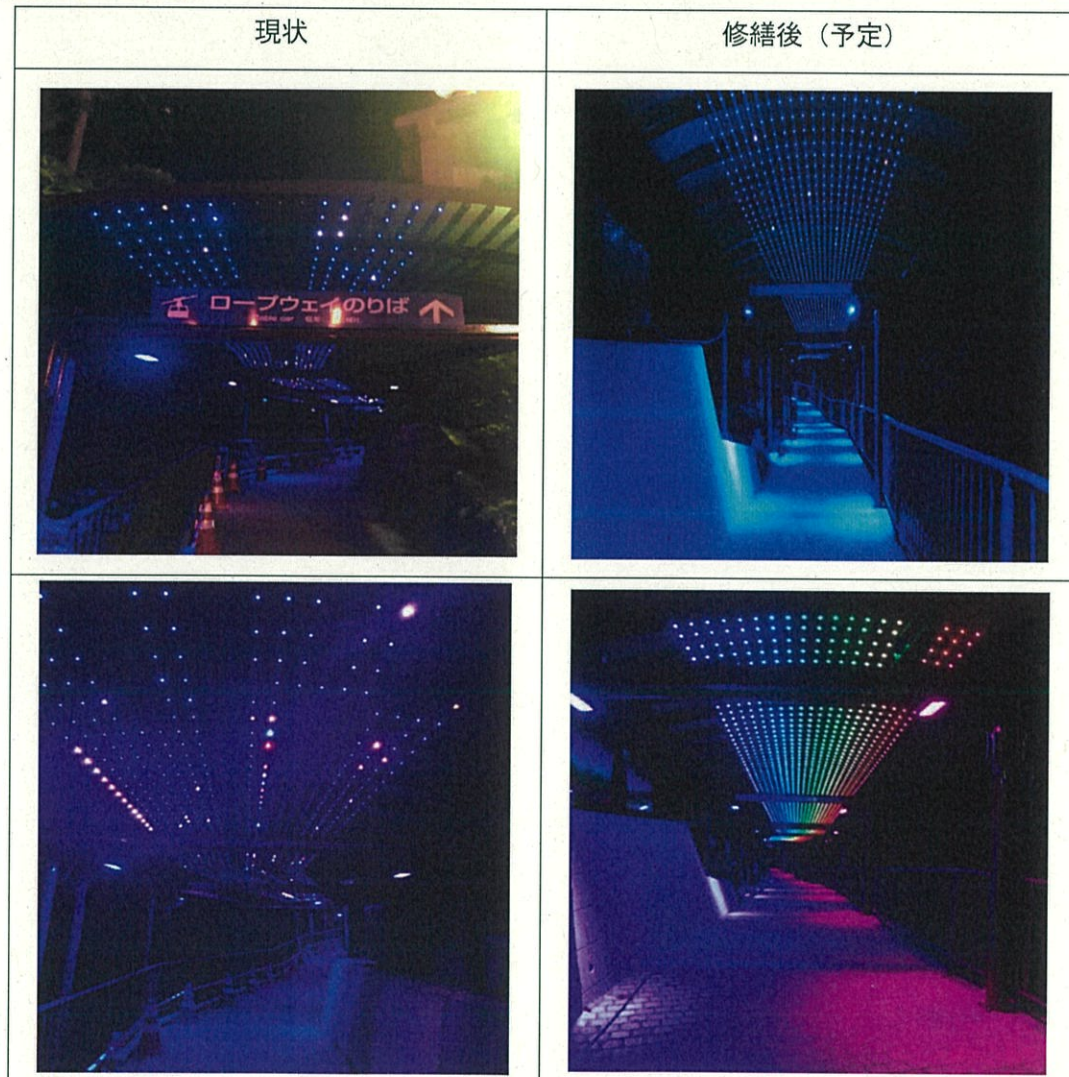
【光のトンネル】

点灯しているが、一部不点灯の箇所がある。また、点灯しているものもプログラムが正常に作動していない箇所がある。

現時点では、トランス2台、HUB2台及びLANケーブルが4台故障している。HUBが故障している箇所は、そのHUBを経由するトランス及び灯具の不具合の特定ができていな

いため、今後の調査で故障器具が増加する可能性がある。
