令和3年9月市議会 教育厚生委員会資料

第115号議案 令和3年度長崎市一般会計補正予算（第16号）

1 概 要

令和3年8月の大雨で被災した小中学校の災害復旧を行うもの。

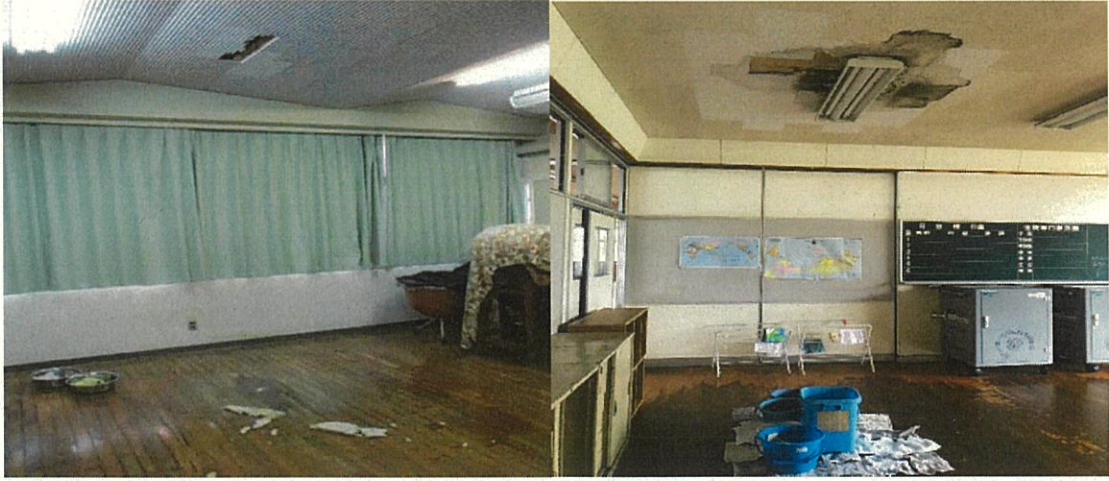
ア 雨漏り、浸水 53校
(ア) 状況写真
(川原小学校 雨漏り)
(小ヶ倉中学校 雨漏り)

(イ) 被害状況
雨漏りの影響で天井の一部崩落が見られる。バケツの設置や拭き取り等で一時的に対応している。

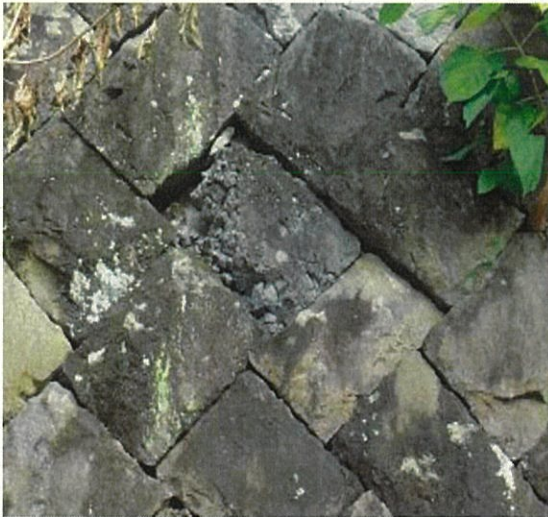
(城山小学校 石積み部分落下)

石積みの落下や擁壁にクラックが見られる。

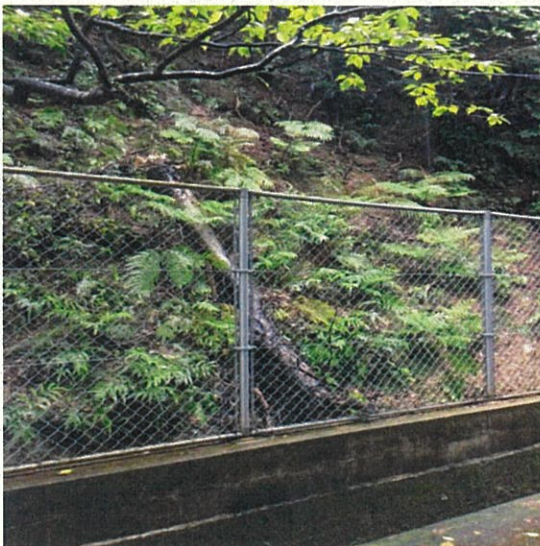
(土井首小学校 裏山倒木)

学校敷地内における倒木及びフェンスの一部破損。

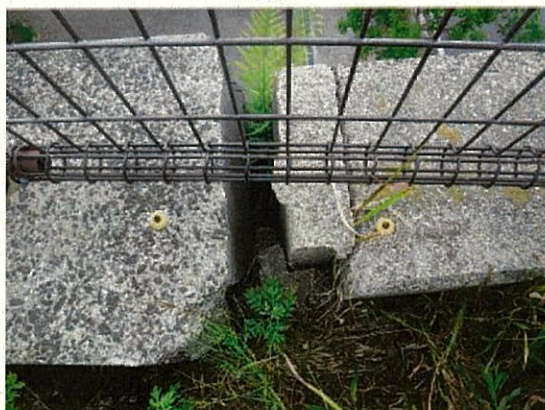
(近景)

高城台小学校のグラウンドの擁壁に以前よりずれがあることが確認されており、今回の大雨により擁壁の隙間に広がりが見受けられた。

土質調査 (機械ボーリング N=7 孔)、基本設計、測量、詳細設計

※ 対策工事を行うために、土質調査及び工法の検討、測量、設計を行うもの
