令和3年11月市議会建設水道委員会資料

所管事項調査①

小浦・大浜地区送水管損傷に関する現在の状況について

水管橋の緊急点検について

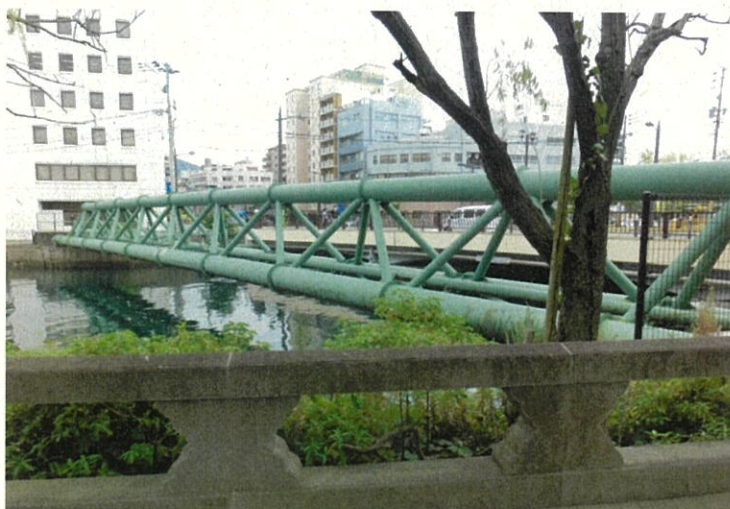
玉江橋水管橋
昭和42年建設
全長 42m
φ700×2 本（配水管）

特に、腐食による一部補助部材の欠落を確認した玉江橋水管橋については、橋梁の専門家に、現地調査を行っていただいたところ、当該箇所は水管橋自体の構造に大きな影響を及ぼすような主要部材ではないため、直ちに落橋等につながるような恐れはないという見解であった。

今後とも、水管橋の健全性を確保、維持するとともに、長寿命化を図るため、今回確認された損傷箇所については、計画的に修繕を行うこととしている。

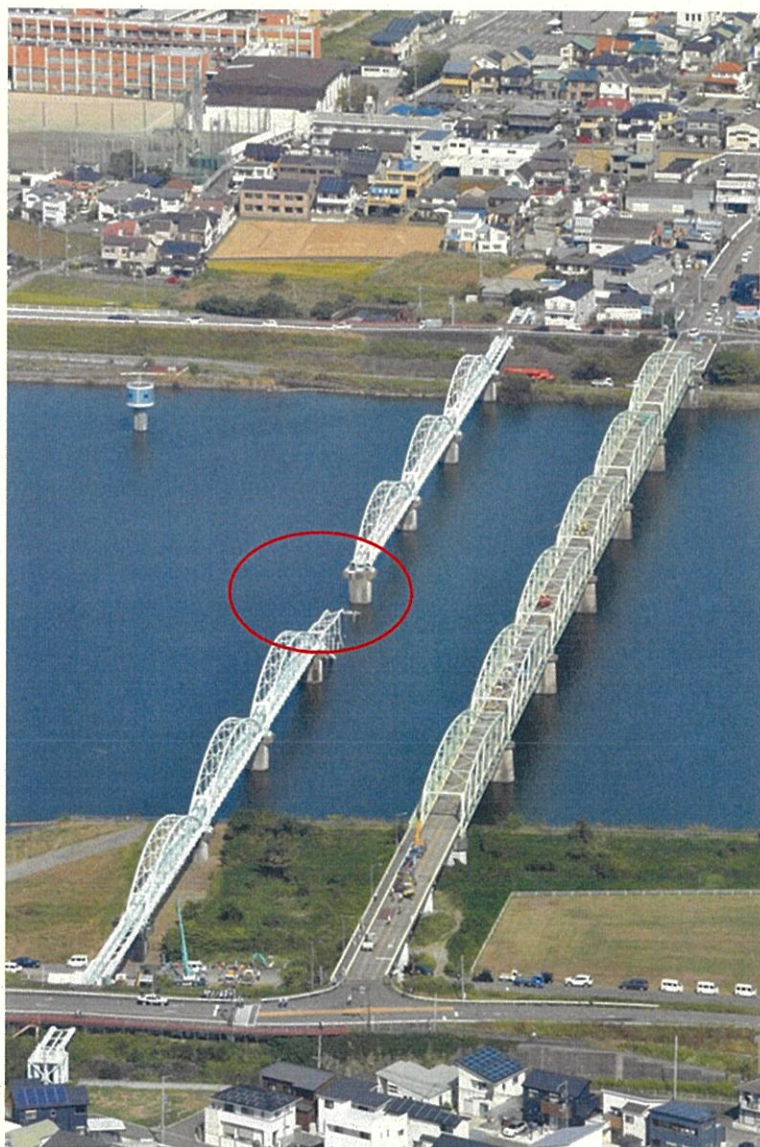
令和3年10月3日に、六十谷水管橋の中央部付近が突然崩落し、水道管が破断、一部が川の中へ落下した。

事故原因については、現在、調査中とされているが、残存部分のアーチ部の吊り材が4本破断していることが確認され、原因の一つと考えられるとの報道もあっている。

六十谷水管橋 全景
中央部が崩落した箇所
1975（昭和 50）年建設
全長 546m（9 径間）
φ900×2 本（送水管）
