令和6年6月市議会 環境経済委員会資料

新東工場建設工事での法面崩落について・・・・・・・・・・・・・・・・P2～6

環 境 部
令和6年6月

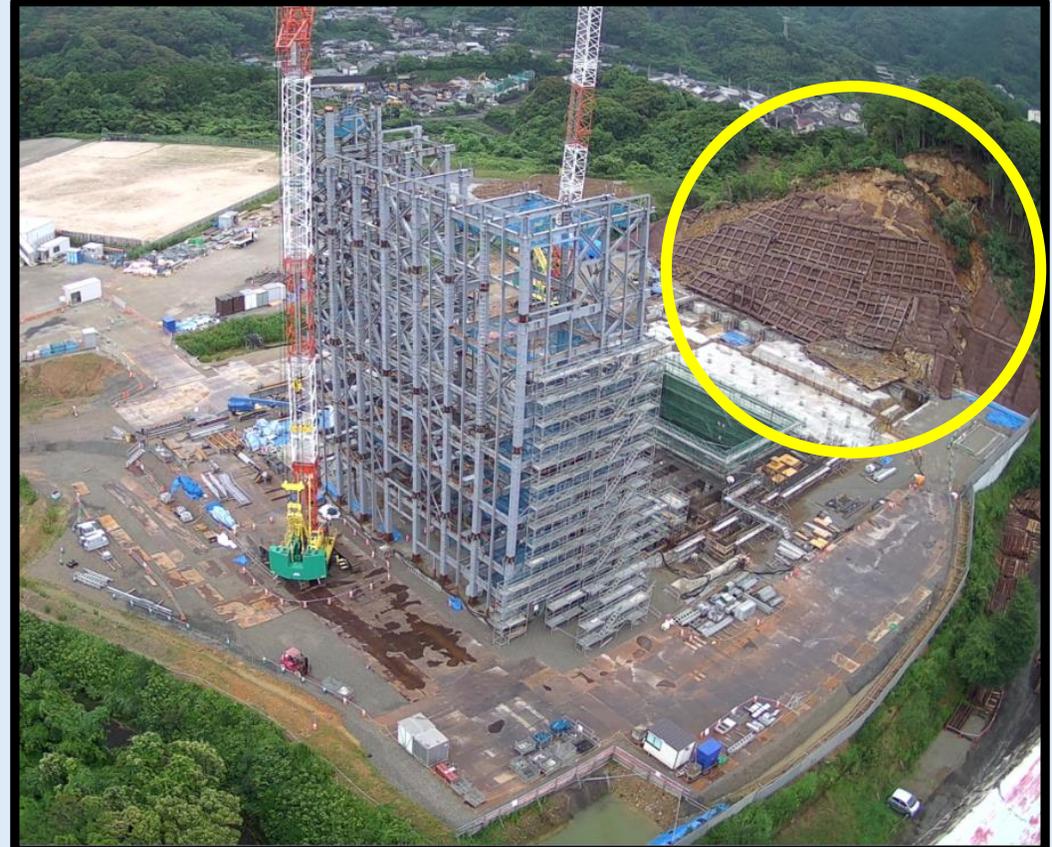
イ 法面崩落后（令和6年6月10日時点）

ア 法面崩落

イ 工場棟基礎躯体の一部破損

JVにおいて、法面の再崩壊対策を進めていくとともに、法面が崩落した原因究明の調査や法面復旧対策工事の検討・施工を実施していくこととしている。また、法面の崩落による本体工事の工期への影響についても検討していくこととしている。

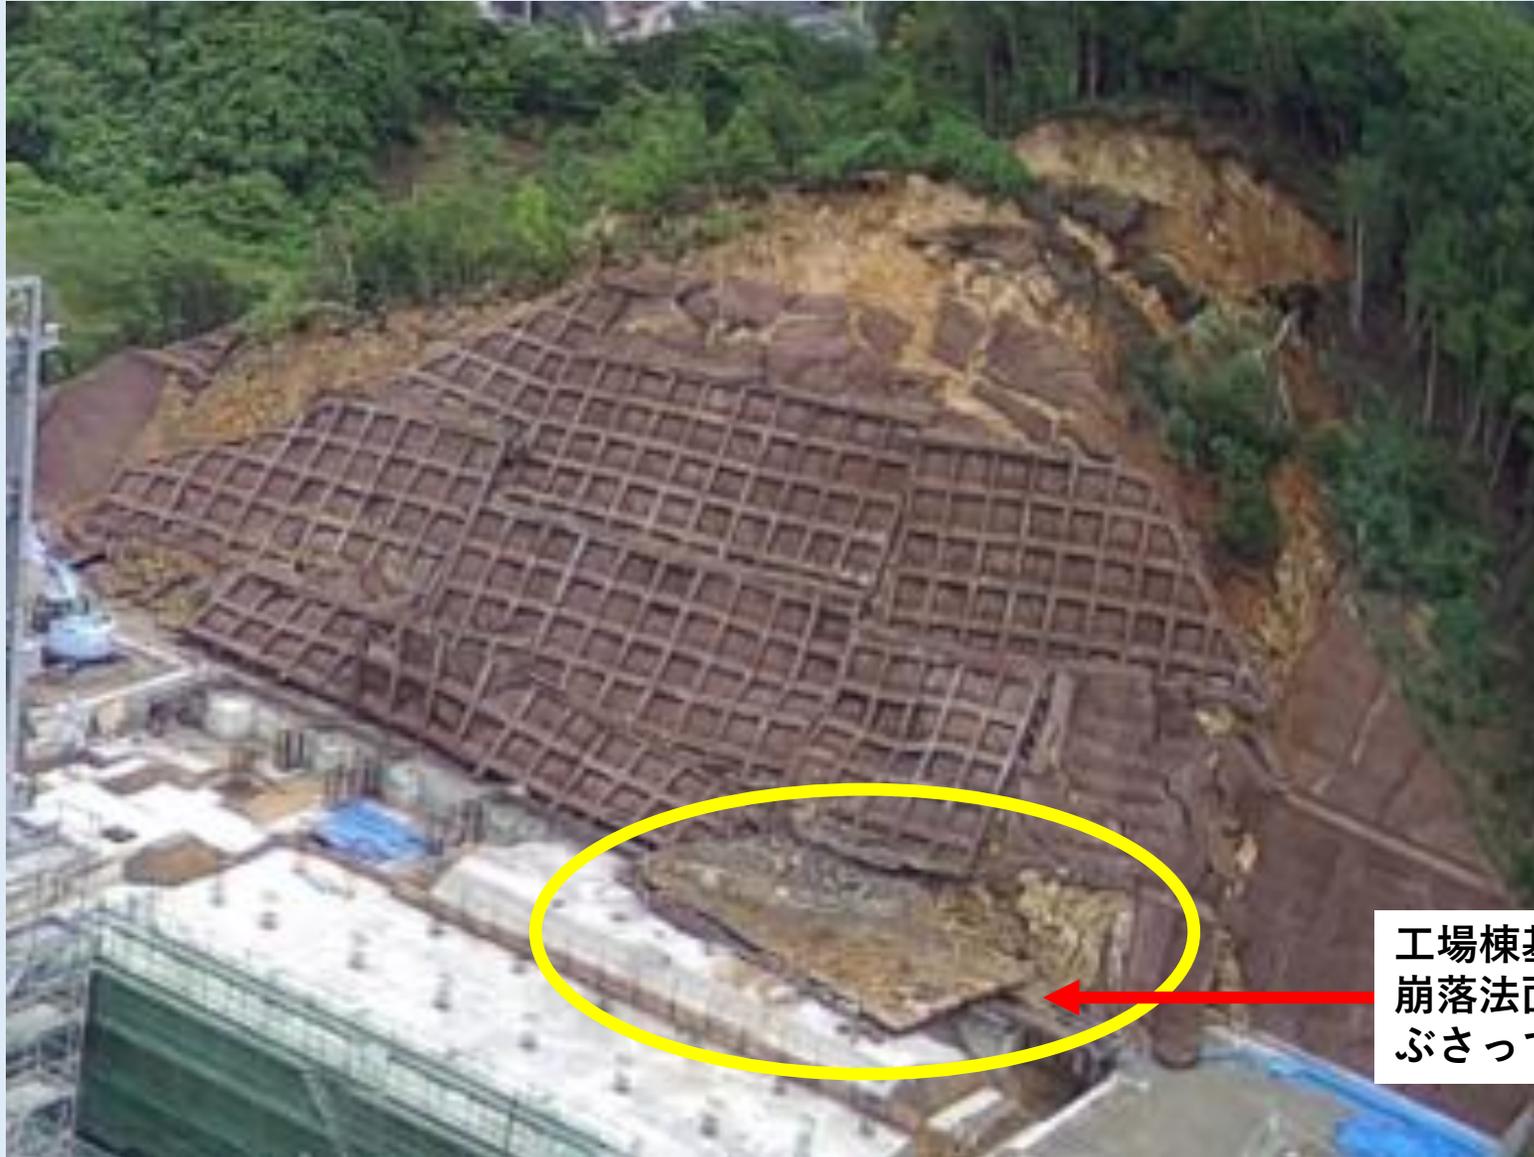
2 被災状況（拡大）

工場棟基礎躯体に
崩落法面が覆いか
ぶさっている状態
