文化財めぐり 重要文化財聖福寺 修理現場見学会

建物の破損状況と保存修理工事について

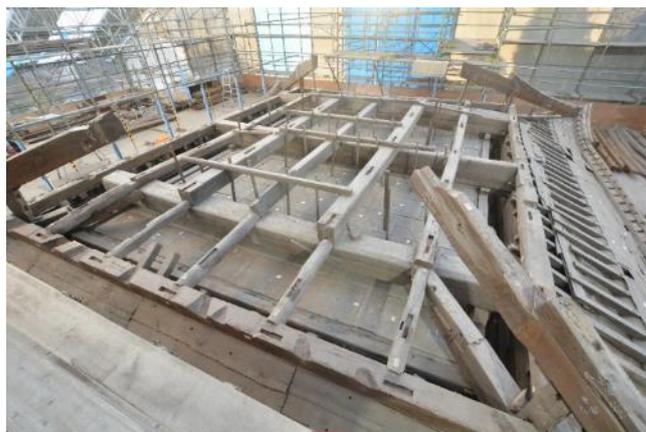
梁組の状況

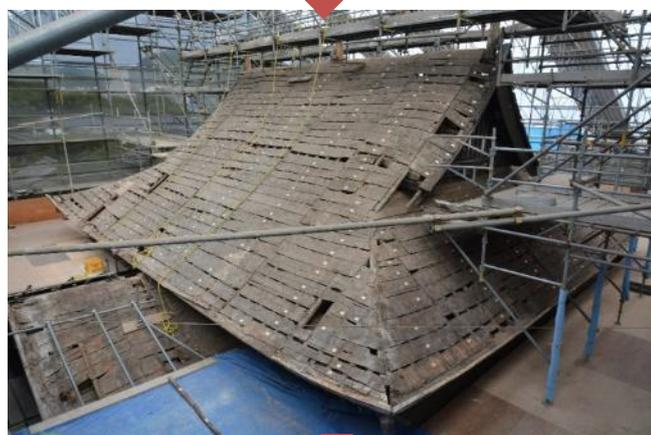
屋根野地板の状況

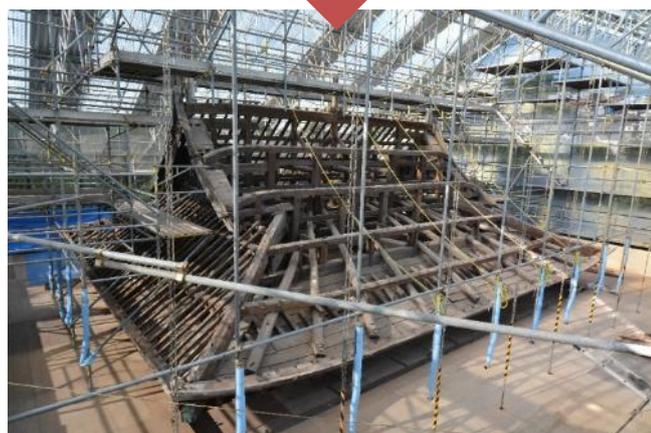
小屋組の状況

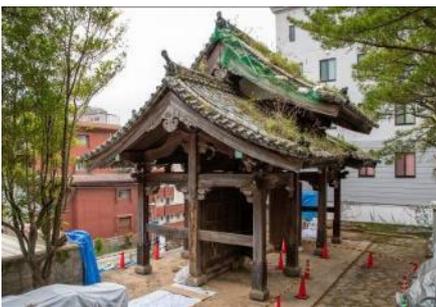
柱の破損（柱中央に蟻害）

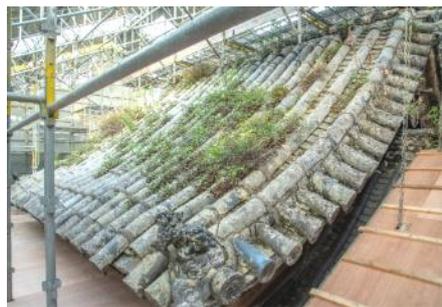
屋根の破損（瓦の緩み、屋根に植生）

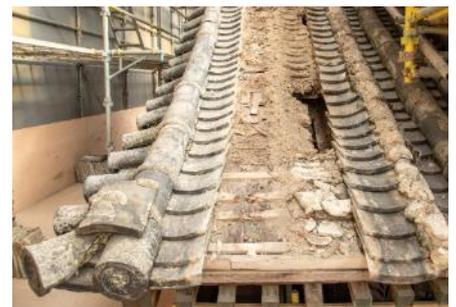
屋根の破損（野地の腐朽）
