令和3年2月市議会建設水道委員会資料

所管事項調査

上 下 水 道 局

小浦・大浜地区送水管損傷について

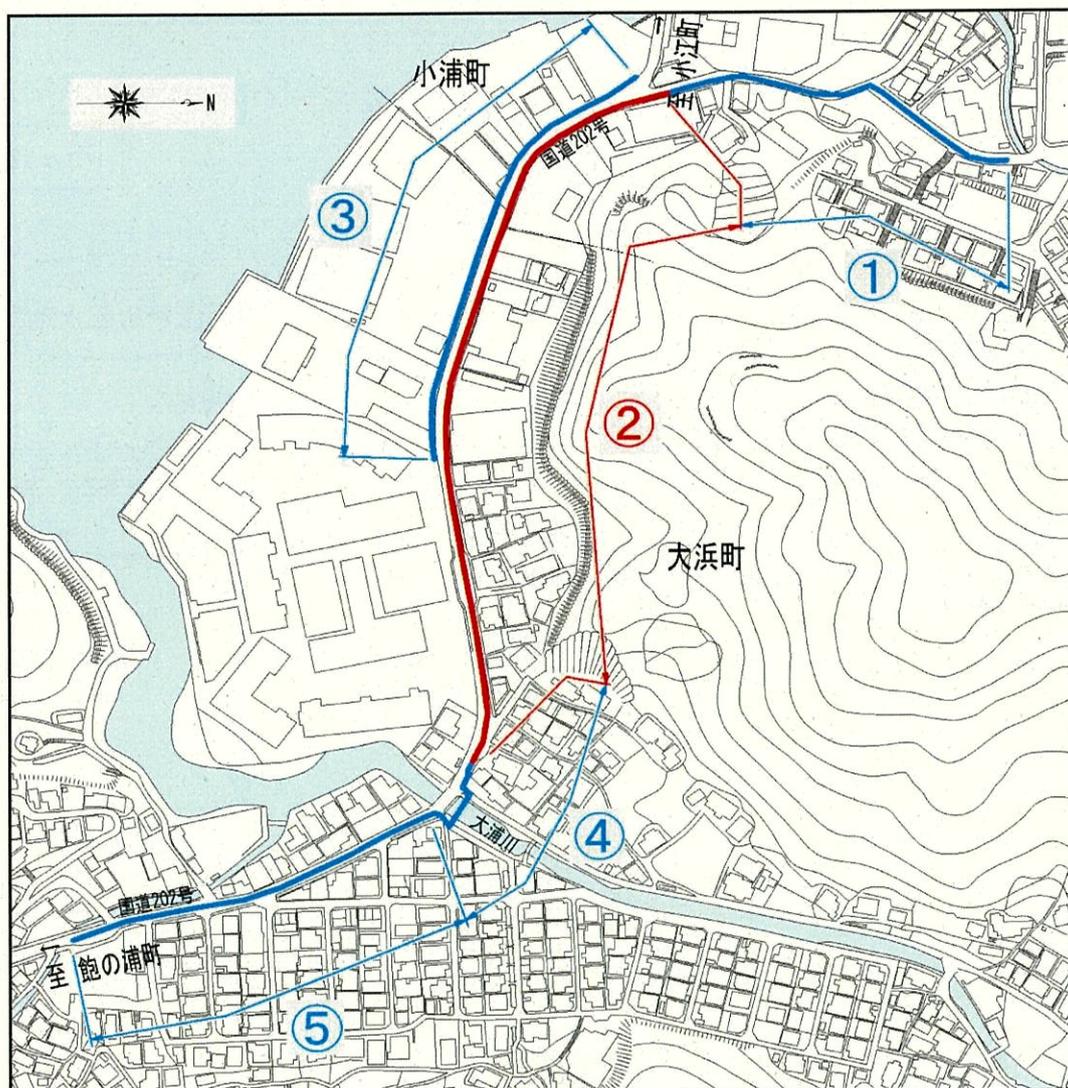
なお、損傷があるのは、平成20年度に施工した太線囲みの「小浦・木鉢地区送水管布設工事（その3）」の口径600耗のプラスチック被覆鋼管のみである。

番号	路線名等	口径	管種	延長 (m)	布設年度	損傷状況
①	市道 小浦町2号線	600	プラスチック被覆 鋼管	216	平成23年度	なし
②	国道202号	600	プラスチック被覆 鋼管	454	平成20年度	19か所
③	国道202号	250	ダクタイル 鋳鉄管	296	平成20年度	なし
④	国道202号	600	プラスチック被覆 鋼管	73	平成25年度	なし
⑤	国道202号	600	ダクタイル 鋳鉄管	216	平成20年度	なし

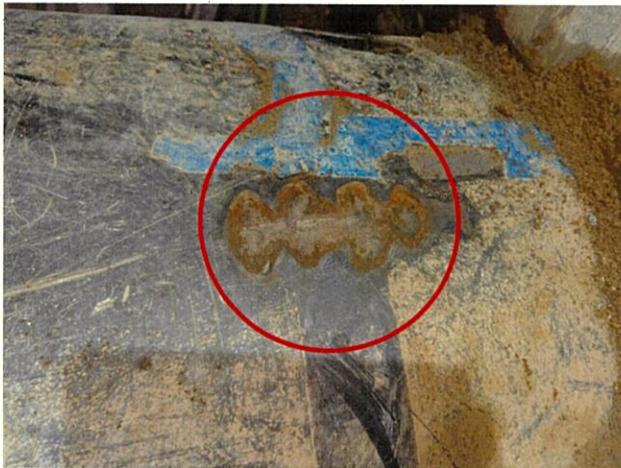
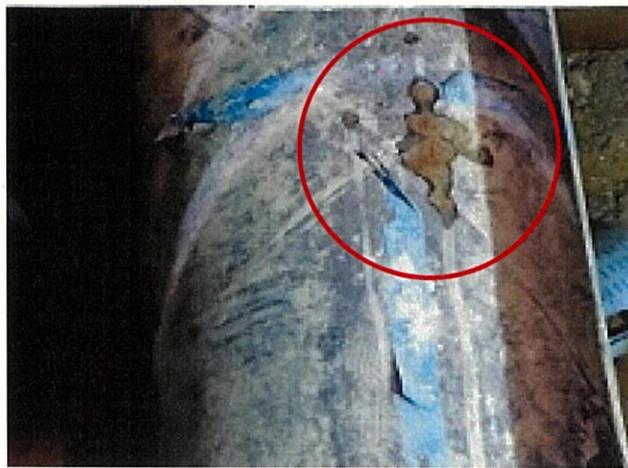
【 第1段階 塗膜の損傷 】
(塗膜に損傷が見られる状態)
(上部損傷状況)

(上部損傷状況)

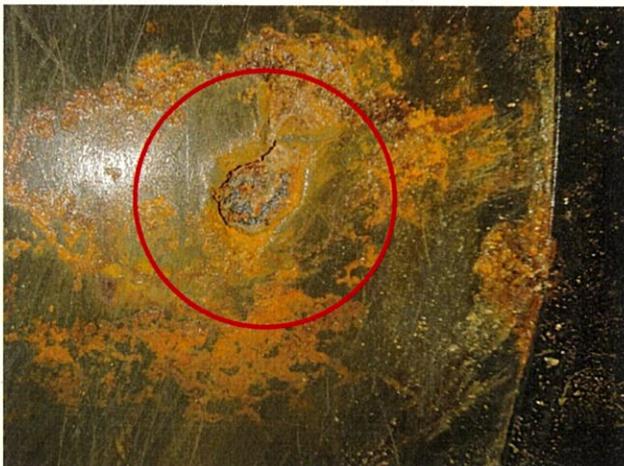
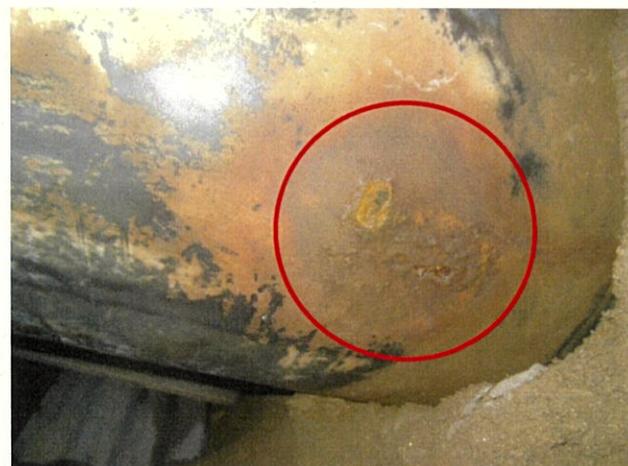
【 第2段階 表面腐食 】
(塗膜の損傷部から、管の表面まで腐食が進行している状態)
(側部損傷状況)

(下部損傷状況)

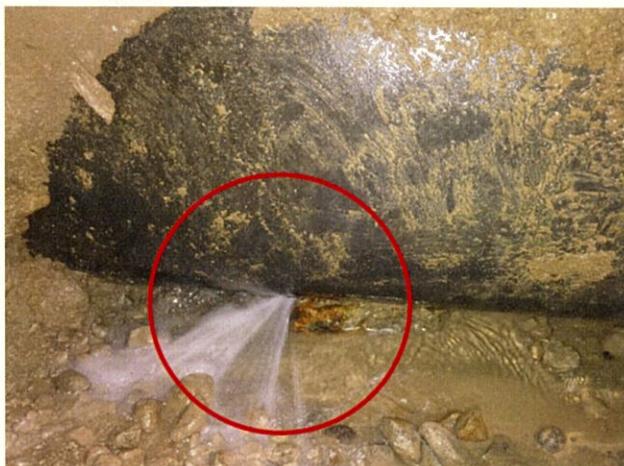
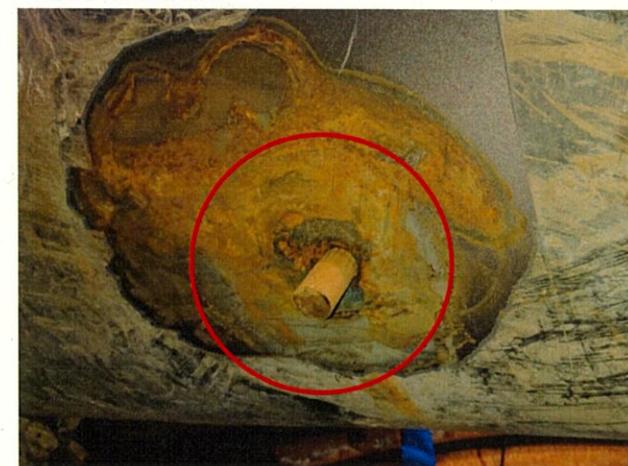
【 第3段階 貫通腐食 】
(管の腐食が進行し、管に穴が開いている状態)
(下部損傷状況)

(側部損傷状況)

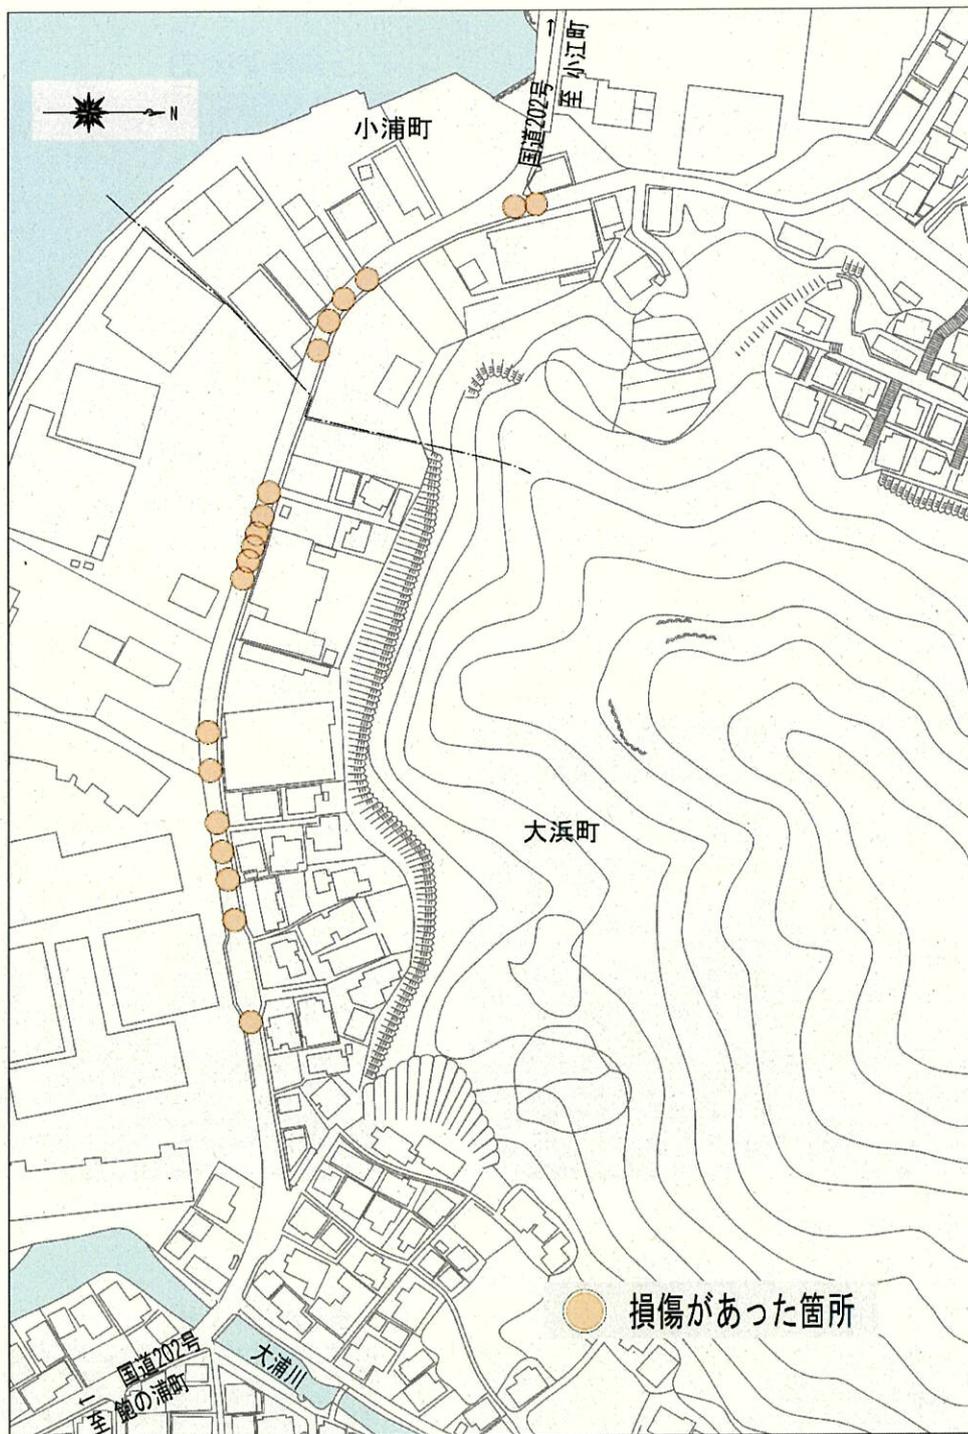
① 損傷があった「19か所」の分布図

② 19か所を掘削した際に判明した損傷の詳細状況は次のとおりである。

段階	上部	下部	側部	合計
第1段階 (塗膜の損傷)	8	4	4	16
第2段階 (表面腐食)	—	8	2	10
第3段階 (貫通腐食)	1	9	1	11
計	9	21	7	37
