物件 4 (香焼町字山中 1295 番 9、1295 番 19、1295 番 20)

物件調書

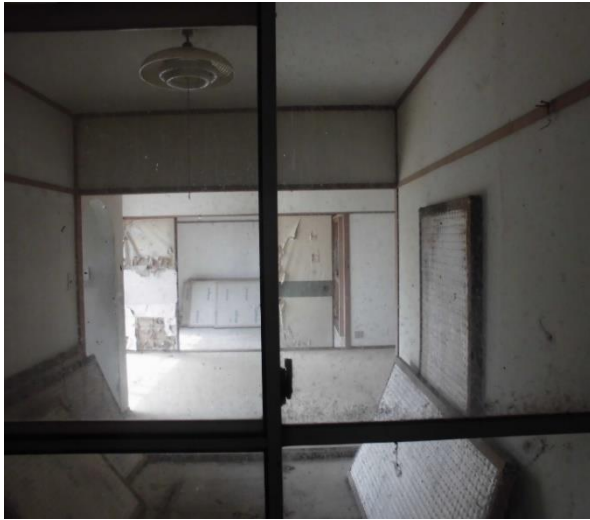
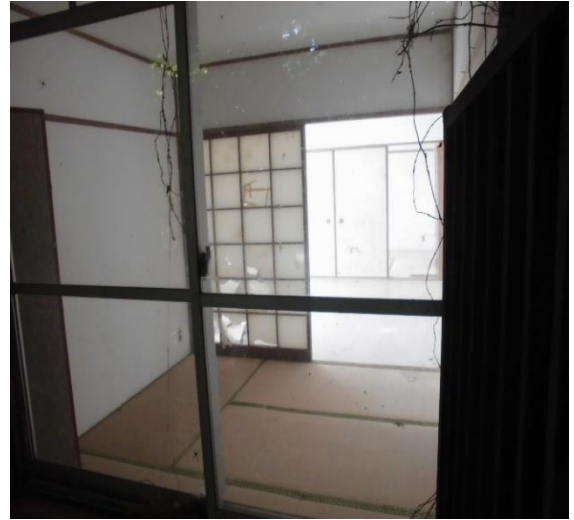
内部写真 ※階によって、劣化の程度が異なります

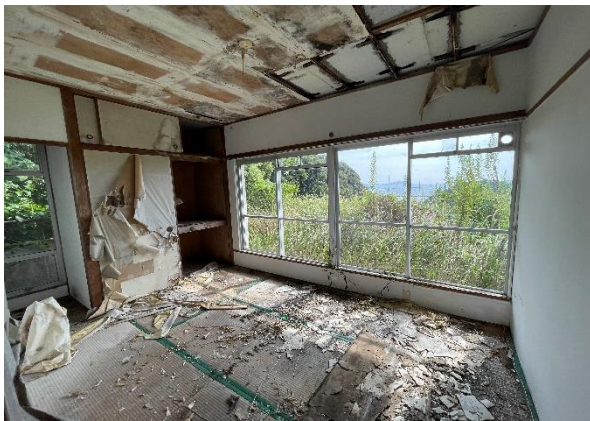
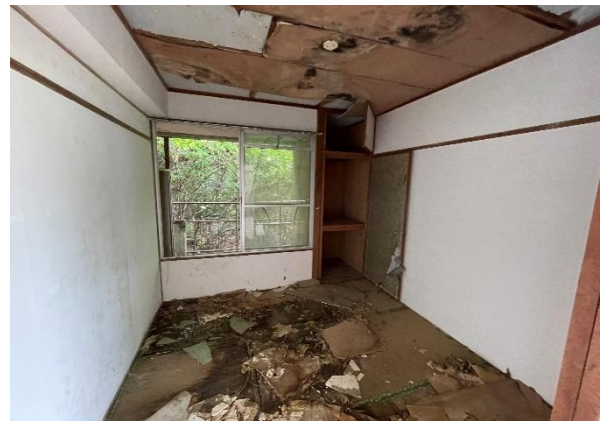
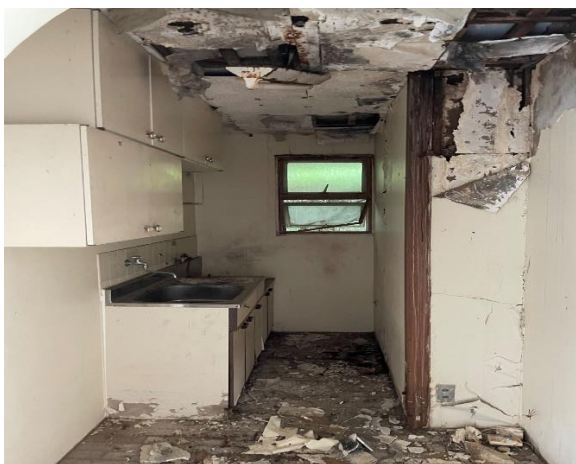
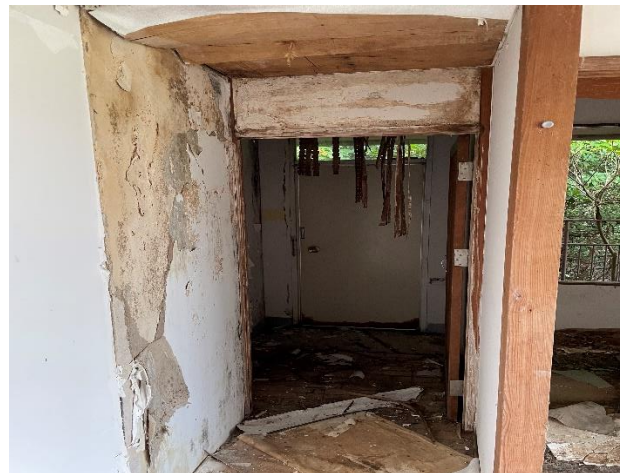
内部雨漏・天井破損写真

項目	
建築時期	昭和48年7月9日
増改築等	—
構造	鉄筋コンクリート造陸屋根5階建
用途	共同住宅
床面積	1階 131.58㎡、2階 131.58㎡、3階 131.58㎡、4階 131.58㎡、5階 131.58㎡、延床面積 657.90㎡
間取り	—
基礎	—
外壁	モルタル
屋根	陸屋根
床	畳、フローリング、カーペット等
内壁	クロス張りほか
天井	合板、クロス等（5階部分が雨漏りによる劣化が著しい。）
附属設備	電気、給排水、衛生、ガス設備等はあるが、維持管理が悪く現在使用不可。
使用資材の品等	中位
施工の質及び量	質及び量共に共同住宅として標準的である。
維持管理の状態	内装、設備等については極めて劣る。（維持補修は、長年行っていない。）
利用の状況	合併前の旧香焼町当時に職員住宅として利用されていましたが、合併後の利用実績は不明である。
耐震基準	・建物の耐震診断も実施していません。（旧耐震基準の建物）
有害物質	・建築時期、構造、種類等の要因を踏まえた現地調査の結果、アスベスト含有建材が使用されている可能性は低いものの、成形板等にアスベスト等が使用されている可能性は否定できないため、使用の詳細については、別途専門調査機関の分析調査を要します。 ・アスベスト含有吹付材について、アスベスト含有調査は実施していません。
その他	外観及び建物内部の状況から、扉及び窓ガラスの欠損、雨漏り等が認められる。
