## 所管事項調査に関する資料

南総合事務所

令和4年6月

### 3 市道蚊焼町川原町1号線の斜面変状について

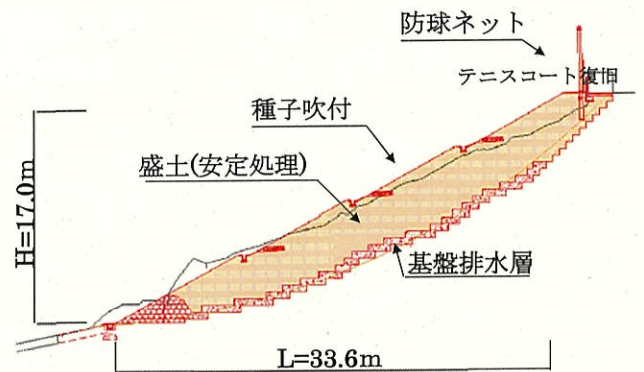
標準断面図 (A-A')

- ア 工事名 : 香焼総合公園公園災害復旧工事 (その2)
- イ 工事内容 : 工事延長 37m、法面盛土工 3,000 m<sup>3</sup>、テニスコート舗装工 54 m<sup>2</sup>
- ウ 請負業者 : (株)野中建設 代表取締役 野中由隆
- エ 契約金額 : 51,062,653 円
- オ 工期 : 令和4年2月16日~令和4年8月31日

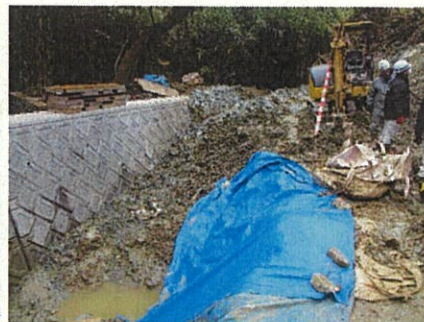
土砂流入時(R4.1.7)

- ・令和4年1月6日 河川改修のため、既存護岸を掘削（現河床から-1.4m）
- ・令和4年1月7日 掘削箇所に隣接箇所から土砂が流入していることを確認  
掘削を試みたがベスト状に近く掘削困難。そのため、数日間を置く。
- ・令和4年1月12日 市道の斜面上部に湧水を確認
- ・令和4年1月23日 日雨量 60mmの降雨
- ・令和4年1月31日 市道の端部と石積み擁壁の間に「開き」を確認  
1月31日：16mm、2月10日：24mm（+8mm）、4月15日：+4mm（累計28mm）  
4月28日：+3mm（累計31mm）、5月24日：+1.9mm（累計32.9mm）

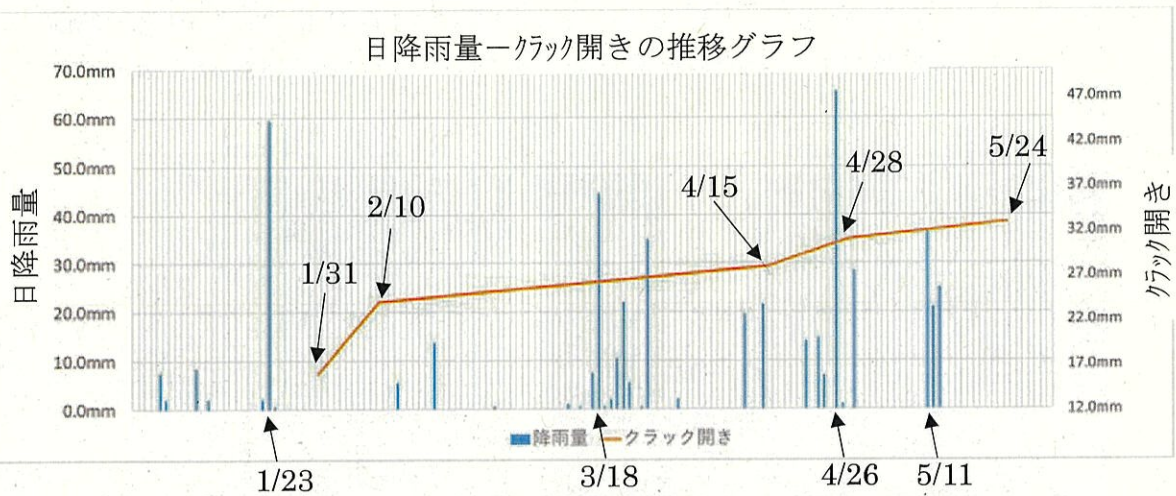
令和4年1月以降の降雨データとの比較

R4.1.31	R4.2.10	R4.2.22	R4.4.15	R4.4.28	R4.5.24
16 mm	+8 mm	開き箇所からの流入防止のため舗装打ち替え等の対策	+4 mm	+3 mm	+1.9 mm
