水管橋の緊急点検について

3 長崎市が行った緊急点検について

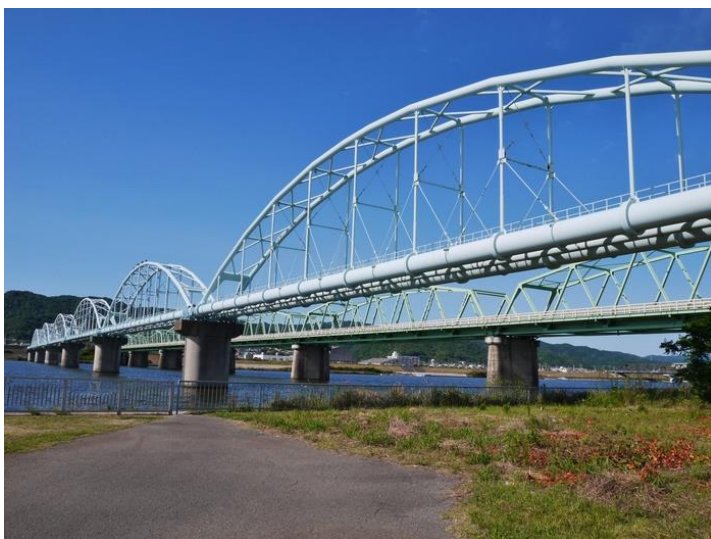
水道管をアーチ橋の補剛桁として、上弦から垂直吊り材によって水道管を吊った形式。特に大口径で長い支間には、経済的で美観上も優れている。

六十谷水管橋
1975（昭和50）年建設
全長 546m（9 径間）
φ900×2 本（送水管）

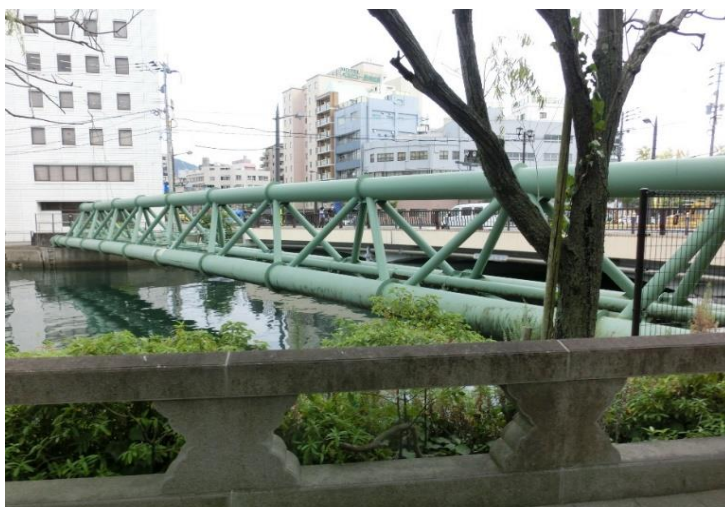
水道管をトラス構造の上・下弦材として利用したもので、パイプの特性を有効に利用した形式。形状により三角トラス形式、ボックス型トラス形式等がある。

玉江橋水管橋
昭和42年建設
全長 42m
φ700×2 本（配水管）

特に、腐食による一部補助部材の欠落を確認した玉江橋水管橋については、橋梁の専門家に、現地調査を行っていただいたところ、当該箇所は水管橋自体の構造に大きな影響を及ぼすような主要部材ではないため、直ちに落橋等につながるような恐れはないという見解であった。

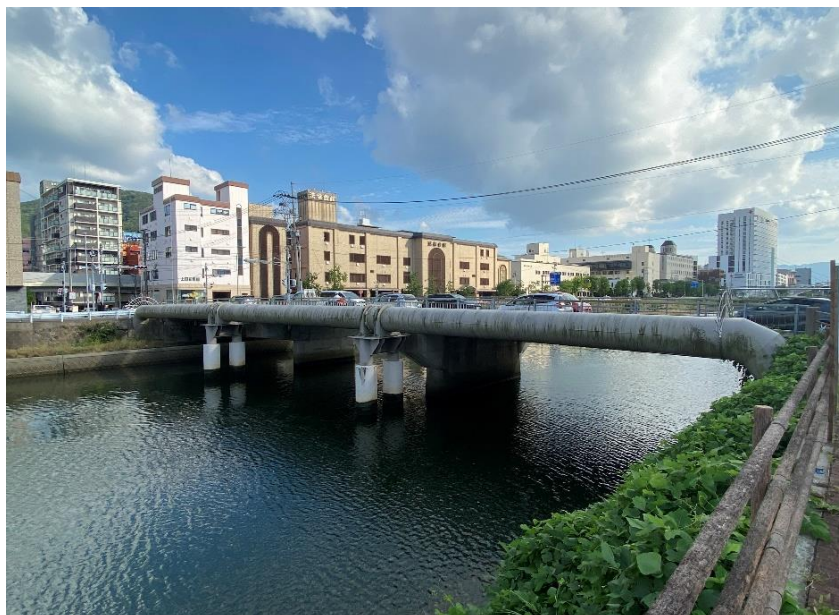
単純支持形式、両端固定支持形式、一端固定一端自由支持形式、連続支持形式を総合してパイプビーム形式と呼ぶ。支間長が短い場合、広く使用されている。長崎市内には浦上川に架かる竹岩橋水管橋等がある。

竹岩橋水管橋
昭和 44 年建設
全長 48m (3 径間)
φ1200 (配水管)

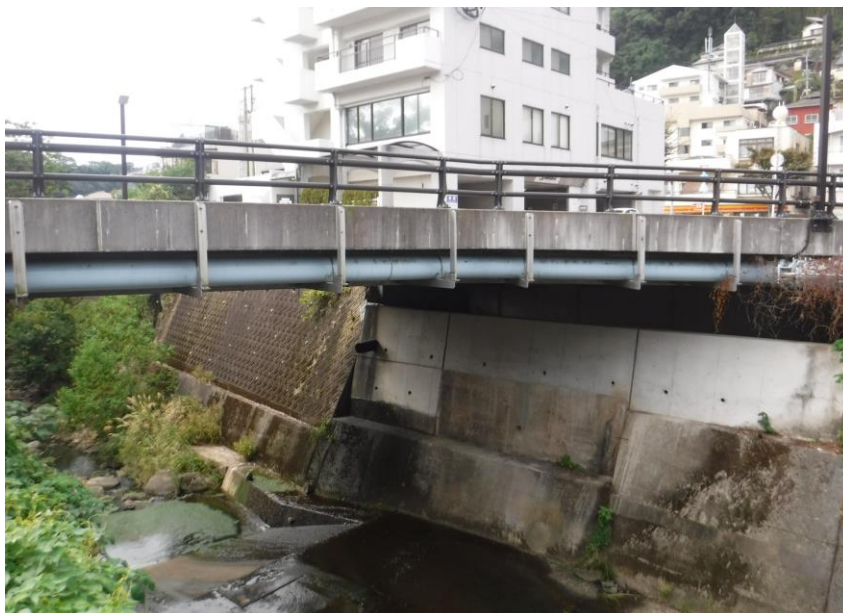
道路橋の橋体を利用し、サポート設備により水道管を架設する形式。強度的に添架が可能な場合に用いられ、簡易で経済的な形式。

片淵橋 (片淵 4 丁目)
平成 26 年更新
全長 16m
φ600 (導水管)

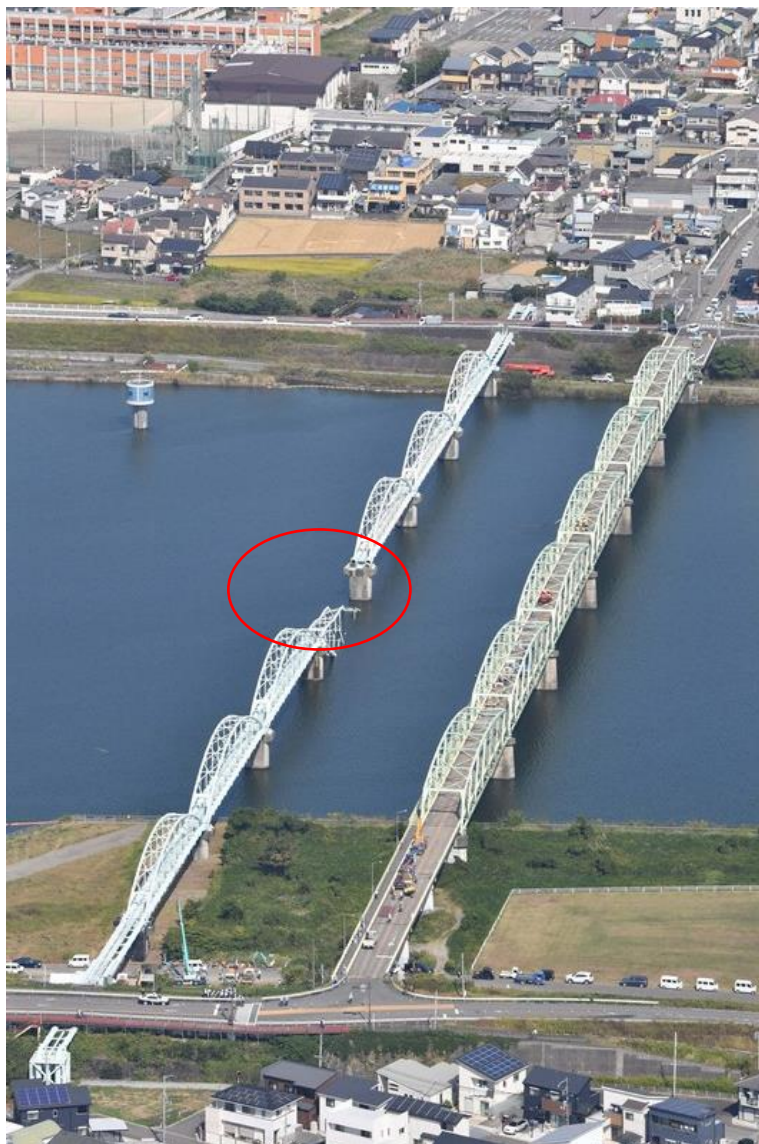
令和3年10月3日に、六十谷水管橋の中央部付近が突然崩落し、水道管が破断、一部が川の中へ落下した。

事故原因については、現在、調査中とされているが、残存部分のアーチ部の吊り材が4本破断していることが確認され、原因の一つと考えられるとの報道もあっている。

六十谷水管橋 全景
中央部が崩落した箇所
1975（昭和 50）年建設
全長 546m（9 径間）
φ900×2 本（送水管）
