清水寺本堂 保存修理工事現場の公開

～ 県指定有形文化財 せいすいじほんどう 清水寺本堂 ～

長崎市文化財課

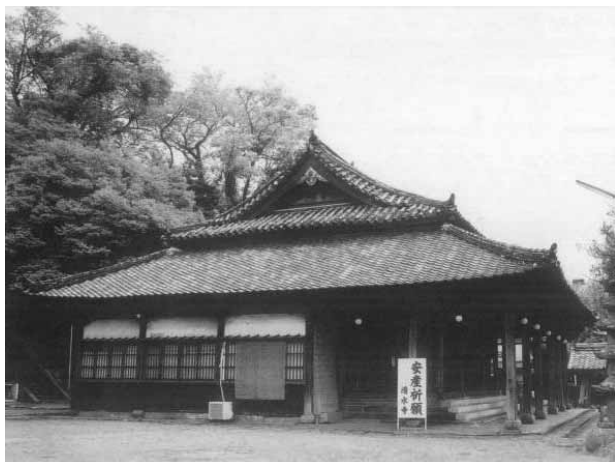
【保存修理着手前の本堂（北側面）】

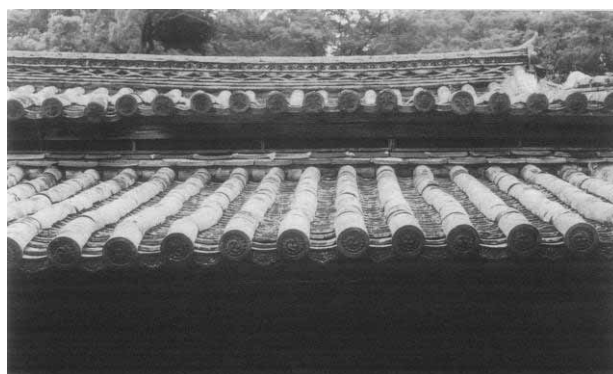
県指定有形文化財の指定を受けて以来、小規模な修理を行ってきたものの、建立から340年余りを経過しており、基礎、軸部、小屋組、軒廻り、屋根、壁、造作組物、天井、床組、建具などにおいて、傾斜、蟻害、雨腐れや瓦ずれ、破損が見受けられ早急な修理が必要でした。また地盤の沈下や正面石垣の孕みが見受けられる状況でした。

【瓦ずれを起こした屋根】

本堂は蟻害による部材の破損が多く確認され、地盤の不同沈下も著しく、全体に前方に傾斜していることなどから、全体修復を実施しています。

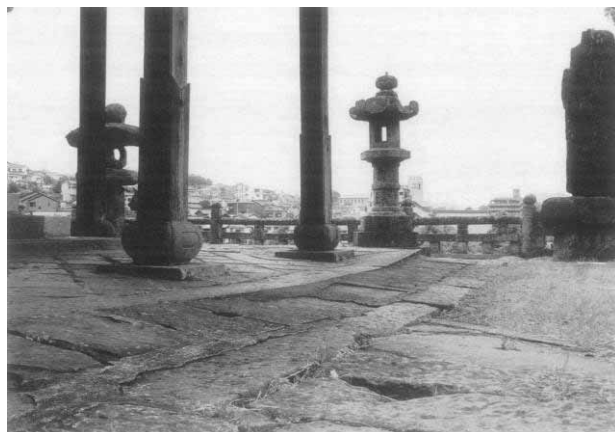
【局所的な地盤沈下】

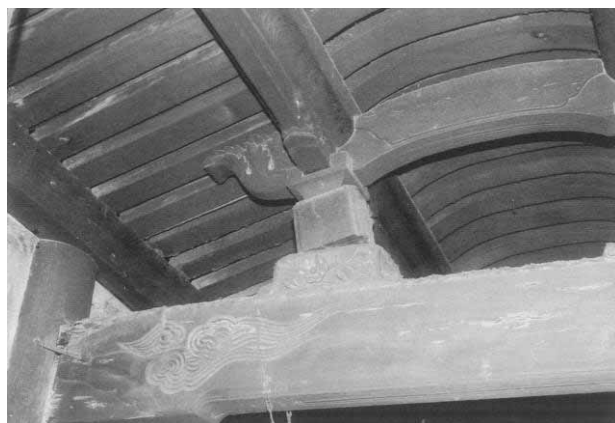
【虹梁上方の変位】

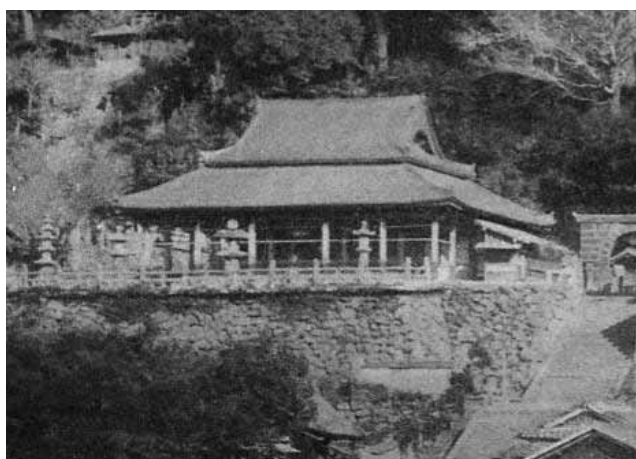
この本堂については古写真や絵図などが多く存在しており、建物の改変履歴などを補完する資料となっています。この度の保存修理においては復原の根拠資料として建物の意匠や形態、高さ等、更に滅失している増築部を確定する根拠資料となっています。

【明治中期頃の古写真（清水寺所蔵）】
