旧グラバー住宅 保存修理工事期間中の眺望範囲について

工事期間中の状況 (2019年春頃 ~ 2020年夏頃)

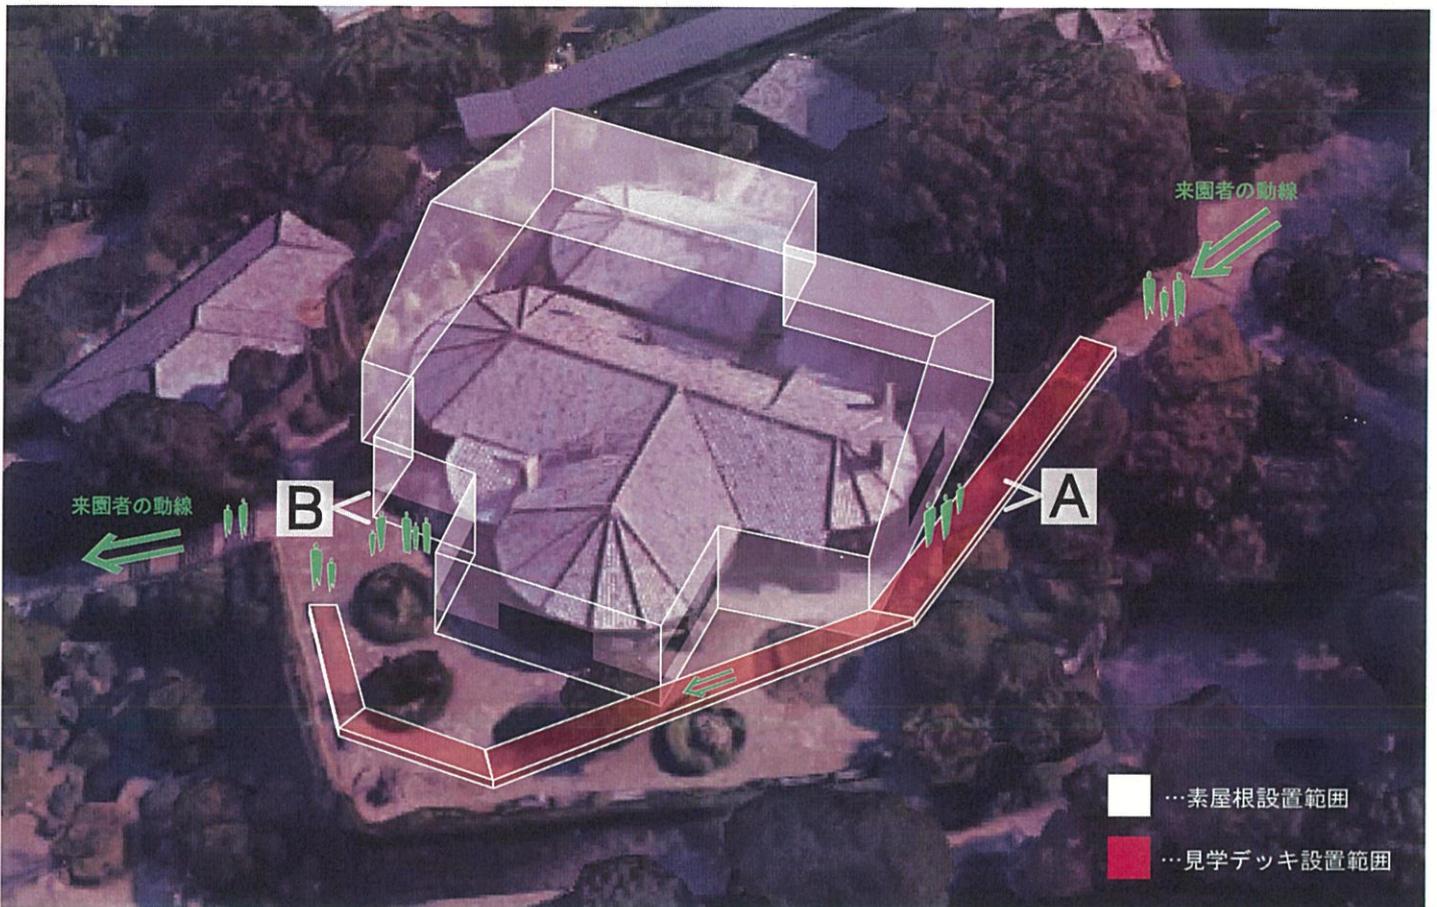
A 地点からの眺望

- 見学デッキ上から旧グラバー住宅の屋根を眺望可
- W5.4m×H3.4m内外の開口部を1ヶ所設置予定
- 屋根周りで行われる工事(予定)
 - ・瓦葺解体、復旧
 - ・目地漆喰解体、復旧
(目地漆喰:棟積の目地に塗られている玉緑状の漆喰)
 - ・土居葺解体、復旧
(土居葺:スギなどの薄板を張って屋根下地とする伝統工法)
 - ・野地板解体、復旧
 - ・構造補強工事
(構造補強:煙突補強。またベランダの軸部に金物を設置予定)

B 地点からの眺望

- 広場から旧グラバー住宅の温室を眺望可
- 腰の高さから2.0m程を透明パネル貼り
- 温室周りで行われる工事(予定)
 - ・温室軸部解体、復旧
 - ・温室ガラス葺解体、復旧
 - ・温室石積み解体復旧
 - ・ベランダ敷石、基礎石の取替え
 - ・その他、漆喰塗やペンキ塗工事など
