所管事項調査に関する資料

南総合事務所

令和4年9月

市道蚊焼町川原町1号線の斜面変状について（現状報告）

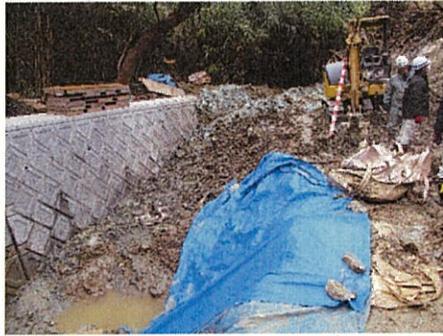
土砂流入時 (R4. 1. 7)

長崎市川原町の市道蚊焼町川原町1号線は、蚊焼地区と川原地区を結ぶ路線で、国道499号と県道野母崎宿線を結んでおり、災害時の迂回路として市町村建設計画に基づき延長L=680mの拡幅工事を実施している路線である。この路線に隣接している準用河川「川原古川」の改修を令和3年度に実施した際、護岸掘削時に隣接土砂が河川内に流れ込んだため再度掘削を試みたが、軟弱な崩積土のため掘削が困難であった。

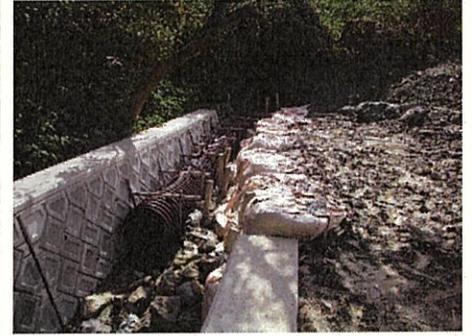
現況 (R4. 5)

その後、護岸背後の市道端部の構造物に「開き」が生じる変状が確認され、長崎大学の地盤工学専門家の意見から「地滑り」の可能性もあるため、6月議会の本委員会において状況報告を行った事案について、観測データなどの途中経過報告を行うもの。

- ・ 観測を10月末まで継続し、その結果を再度長崎大学専門家に判断してもらう。
- ・ 地すべり対策が不要な場合、開きが生じている道路端部の安定を図る対策工事を行うための詳細設計を実施する。
- ・ 河川護岸工事の未完了箇所の工事を実施する。

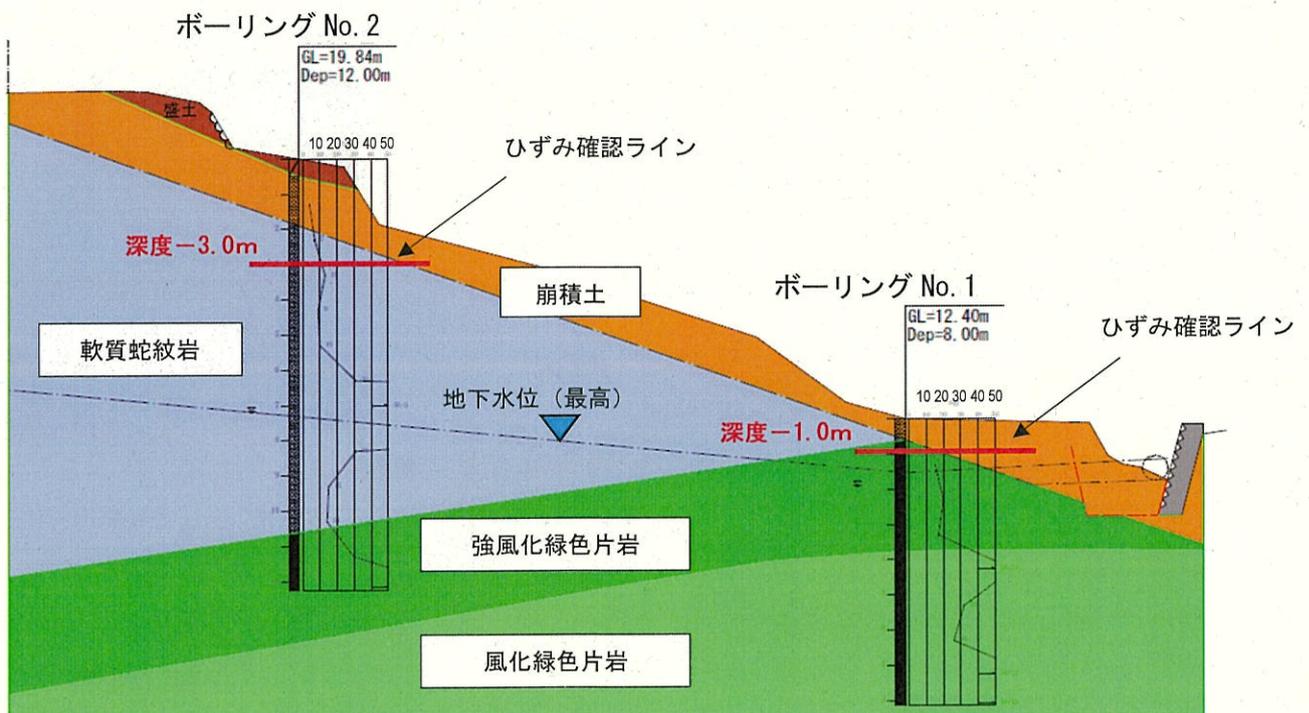
孔内ひずみ計・地下水位高さ（観測開始 R4.6～）

ボーリングNo.2 (深度-3.0m)			ボーリングNo.1 (深度-1.0m)		
	6月	7月	8月	6月	7月	8月
ひずみ累計	90.973 μ	143.265 μ	164.648 μ	496.161 μ	443.717 μ	666.973 μ
月間ひずみ量	90.973 μ	52.293 μ	21.383 μ	496.161 μ	-52.444 μ	223.256 μ
地下水位	最高 -7.30m (6/22) 最低 -8.30m (6/10)			最高 -1.57m (6/22) 最低 -2.20m (8/10)		
降水量 (月間)	280mm	138mm	257mm			
降水量 (日最大)	133mm (6/21)	51mm (7/19)	110mm (8/16)			
降水量 (時間最大)	43mm	30mm	51mm

いずれの月も累計ひずみ量は 1000 μ 未満で、変動種別は下表より変動 C となる。

本年6月から8月22日までの間においては、月間ひずみ量がいずれも地すべりと判断される変動量以下であることから、現在までの観測データを長崎大学の地盤工学専門家に報告し、次の見解を得ている。

- (見解)
- ・ 観測データから、地すべりの兆候は見られない。
 - ・ 地すべり対策は必要ないと判断されるが、秋雨の時期までもうしばらく観測を継続したほうが良い。
