令和元年9月市議会定例会 環境経済委員会資料

# 1. 稲佐山ライトアップ設備等の落雷被害について

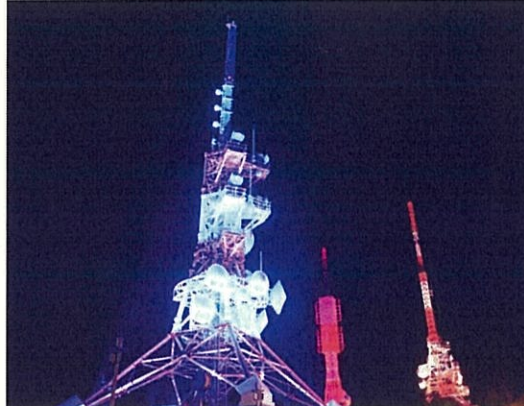
【電波塔ライトアップ】

令和元年8月27日の荒天による落雷の影響で、稲佐山山頂にある電波塔のライトアップ設備及びロープウェイ稲佐岳駅から展望台へ向かう途中にある光のトンネルのイルミネーション設備が正常に作動しておらず、一部不点灯の状況である。

NHK塔	FM塔	民放塔	合計
故障（全損）	12	0	8	20
故障（一部）	3	10	2	15
故障無	5	10	10	25
合計	20	20	20	60

※昨年度被害と比較して軽度な損壊との判断から、修繕完了までの「見栄え」を考慮し、点灯可能なものは点灯させる対応としている。
