### 文化観光部所管事項について

文化観光部  
令和6年6月

# 国指定重要文化財 旧長崎英国領事館保存整備事業の進捗状況報告

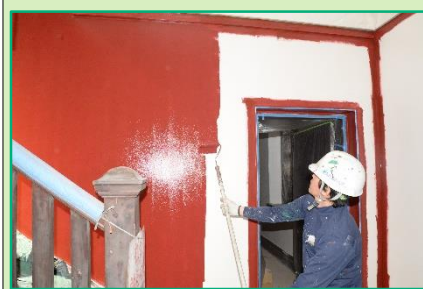
⑦「職員住宅煉瓦棟」  
壁塗装復旧

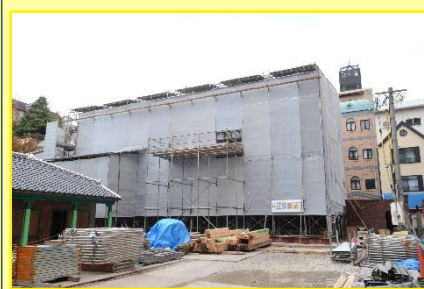
⑧「職員住宅木造棟」  
素屋根設置

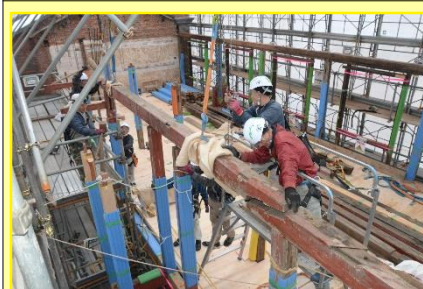
⑨「職員住宅木造棟」  
軸部建て方

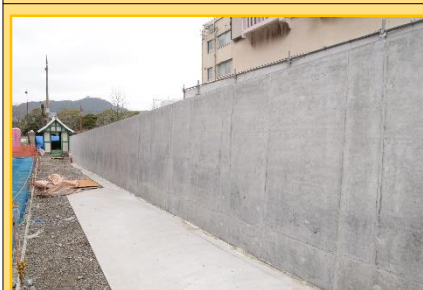
⑪「東面コンクリート塀」  
躯体復旧

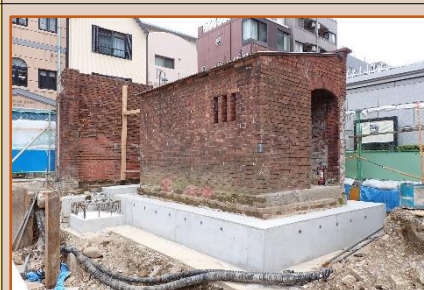
⑫「職員住宅便所」  
補強基礎
